簡介NASA陶瓷保溫塗料

百弘國際實業有限公司 劉秋枝

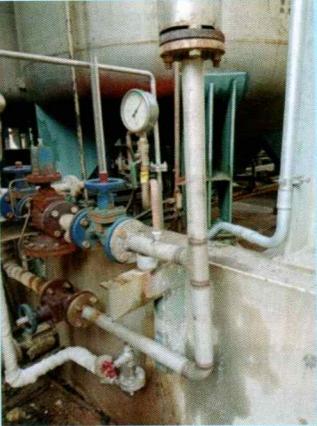
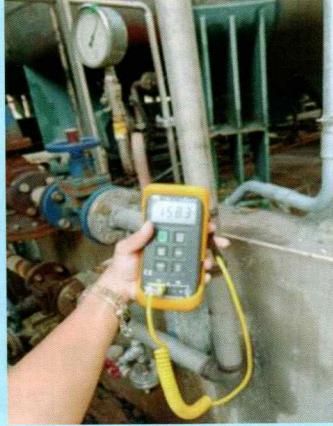
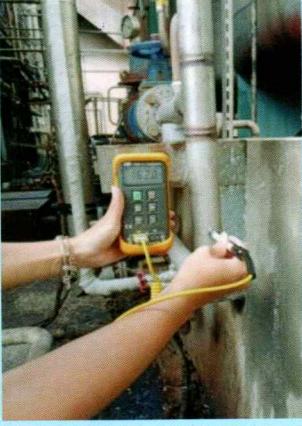
塗布前	量測到最低溫度158°C	量測到最高溫度162°C

本案例應用於石化產業，其工廠位於台灣沿海地區，金屬表面較容易出現鏽蝕。改善前部分的彎管、法蘭因為空間窄小受限，加上原本包覆的傳統保溫材料，因為雨淋日曬吸濕保溫失效，需要經常巡檢及更換。改善前蒸氣管線表面量測之平均溫度為160°C，塗布陶瓷保溫塗料後溫度下降至56.4°C，改善前後量測之溫度差異約為103°C，保溫效果顯著也達到人員防護的目的。

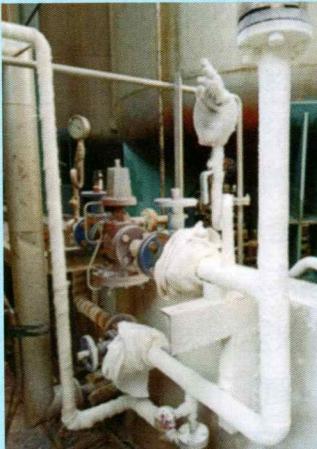
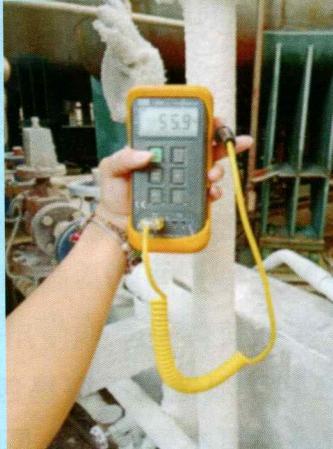
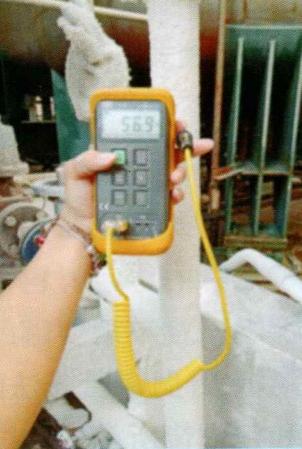
塗布後	量測到最低溫度55.9°C	量測到最高溫度56.9°C

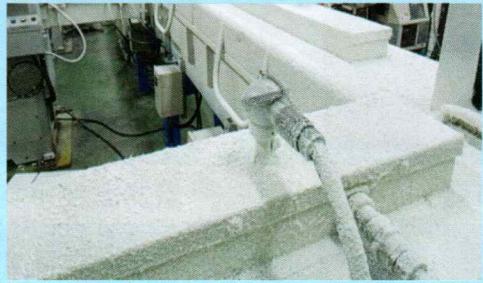
◎ 高溫設備在有空調的室內運轉

照片說明：應用於產線的設備上，使環境溫度下降，有利於空調節能，創造更舒適友善的工作環境。

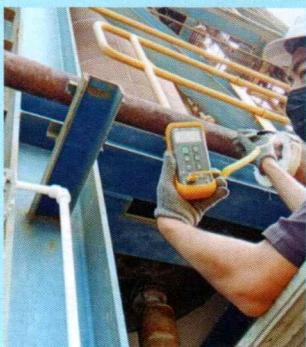
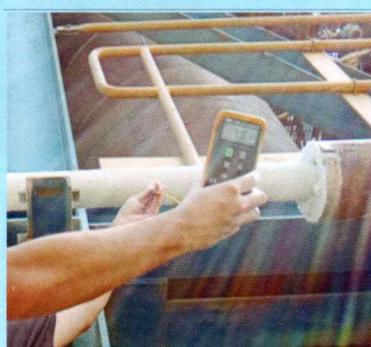
◎ 室外高空管線保溫應用，降低能源耗損，並避免CUI的問題。

照片說明：尚未噴塗保溫塗料的管線量測到溫度約為102°C(左圖)，使用保溫塗料之後測得溫度降至78度°C(右圖)。

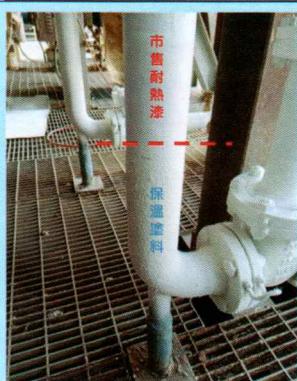
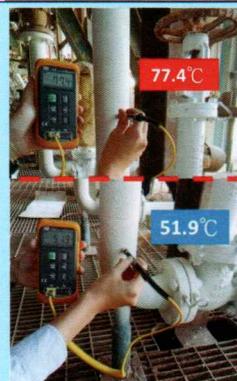
◎ 彎管 / 法蘭接縫處，完整包覆達到保溫效果。同時市售耐熱漆與陶瓷保溫塗料，在同區塊做實際量測溫度的差異比較。

照片說明：市售耐熱漆與陶瓷保溫塗料，實際量測溫度的差異比較。

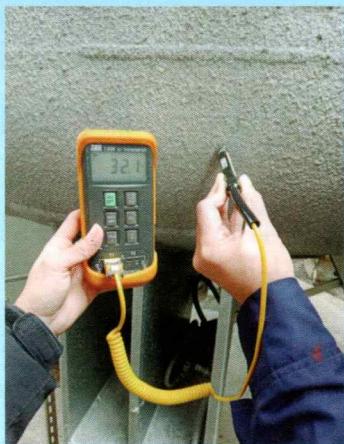
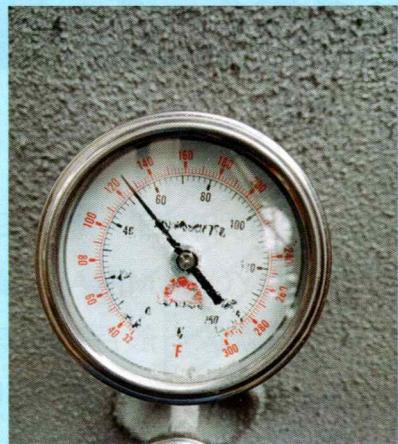
◎ 物料儲存槽保溫應用。

照片說明：將保溫塗料噴塗在儲槽外部，儲槽內部溫度平均在50°C以上，使用保溫塗料後，外部表面測得溫度僅有32°C，達到保護儲槽內部材料的目的

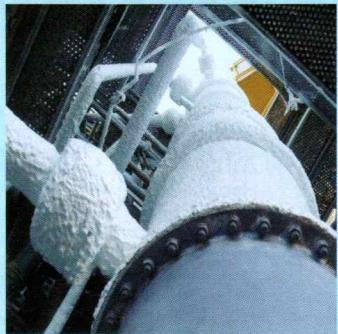
防止煙囪管道內外因為溫差而產生冷凝的目的。
